ÚZEMNÍ STUDIE

POZLOVICE US3 – LOKALITA 13

Grafická příloha

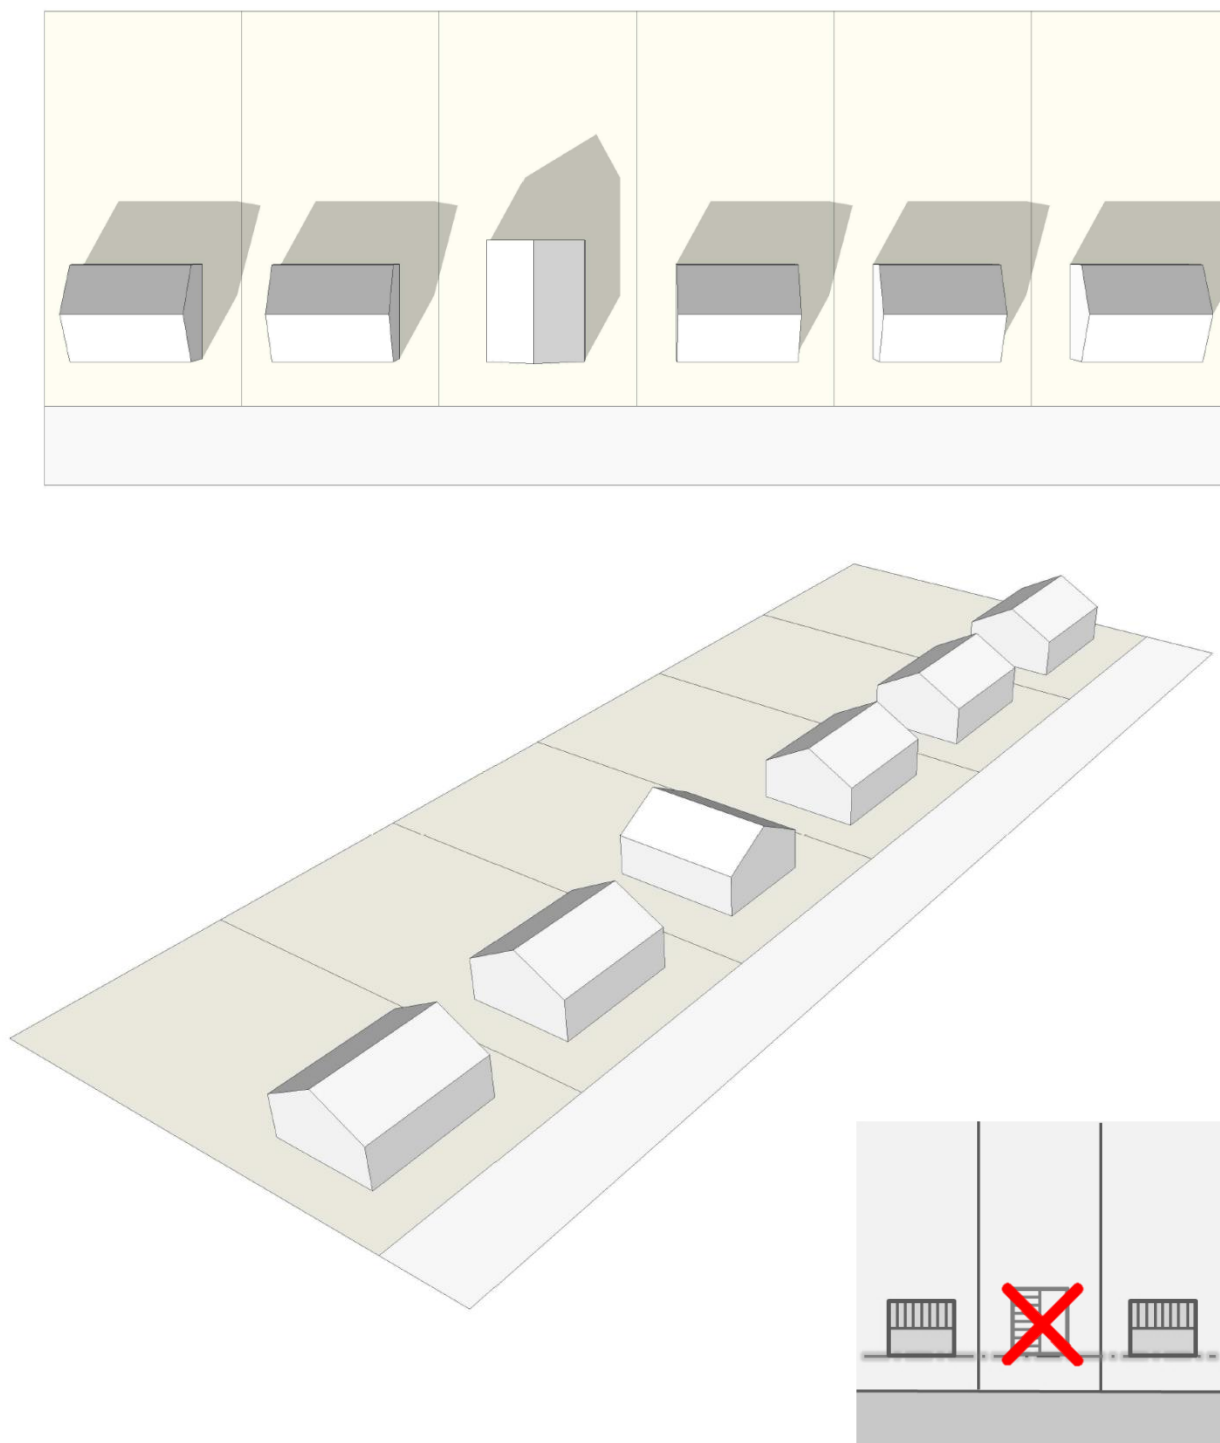
Nepřípustná orientace hlavního hřebene

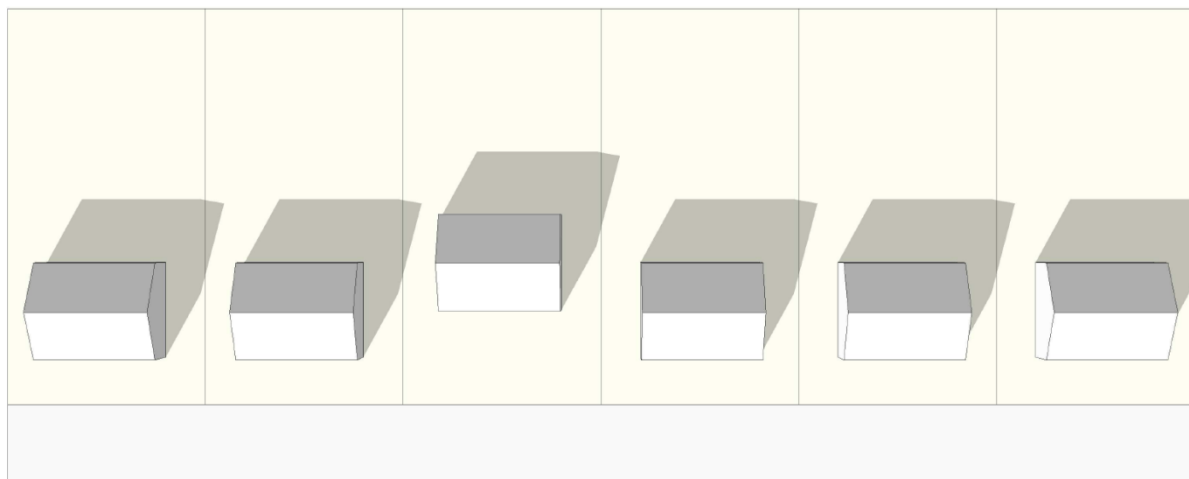
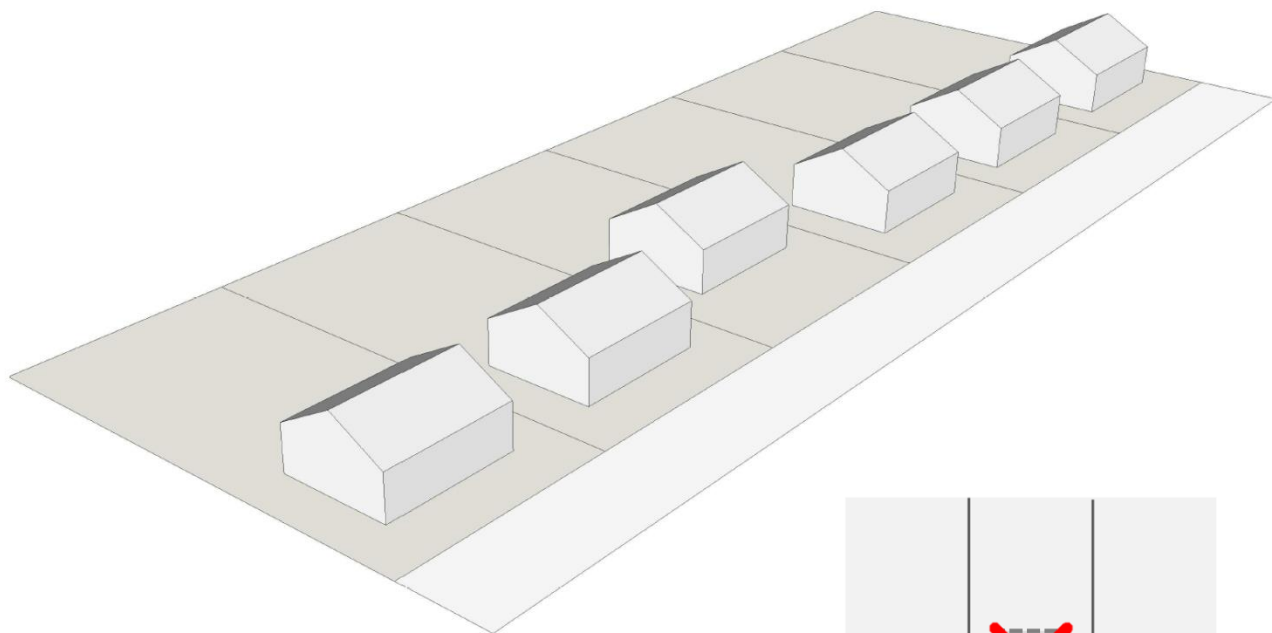
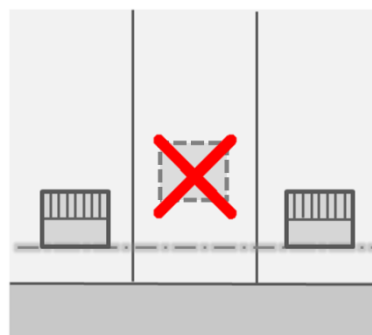
Nepřípustné odsazení objektu od stavební čáry

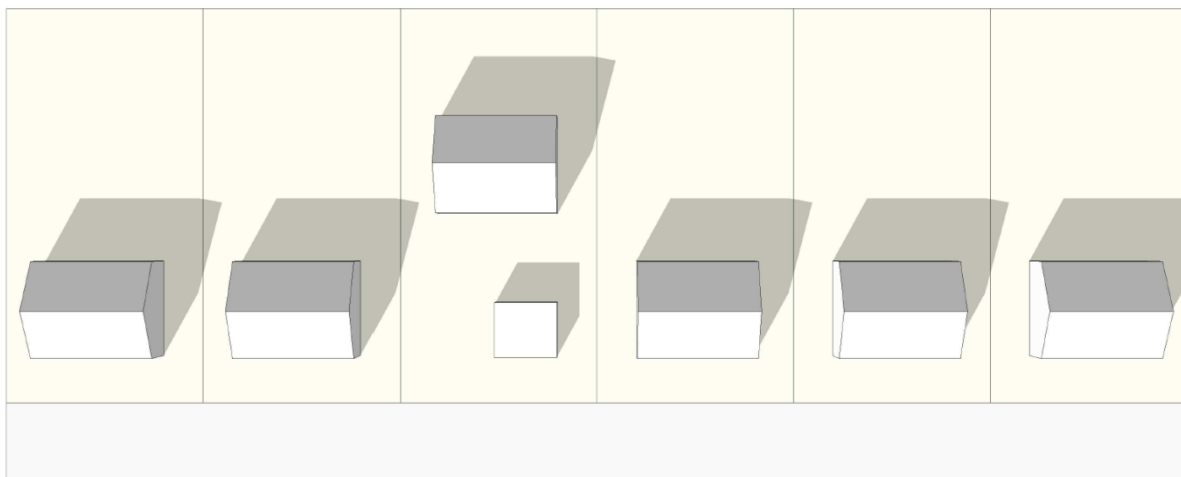
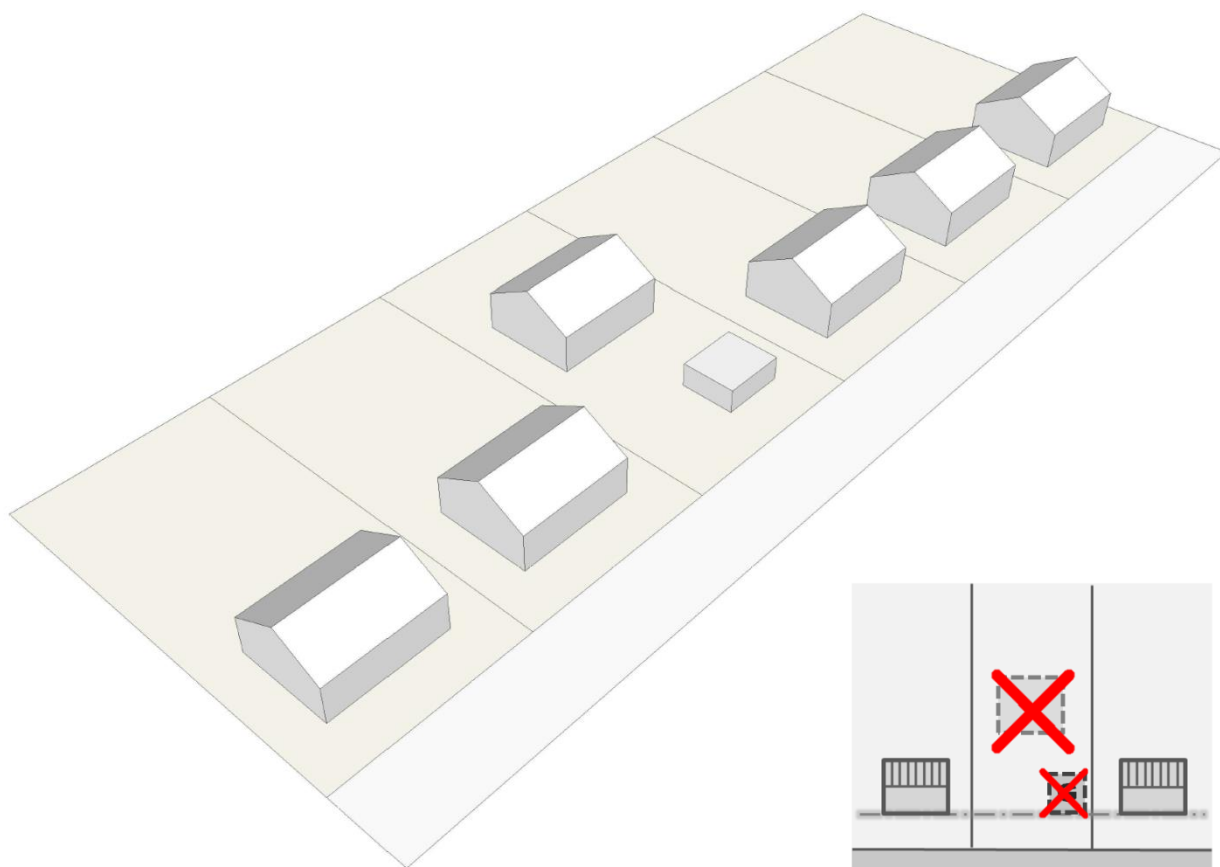
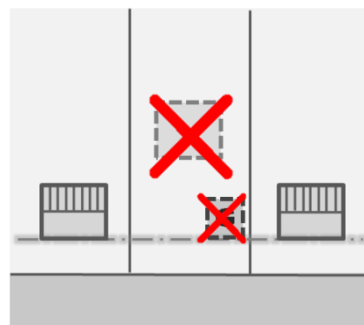
Nepřípustné odsazení hlavního objektu od stavební čáry

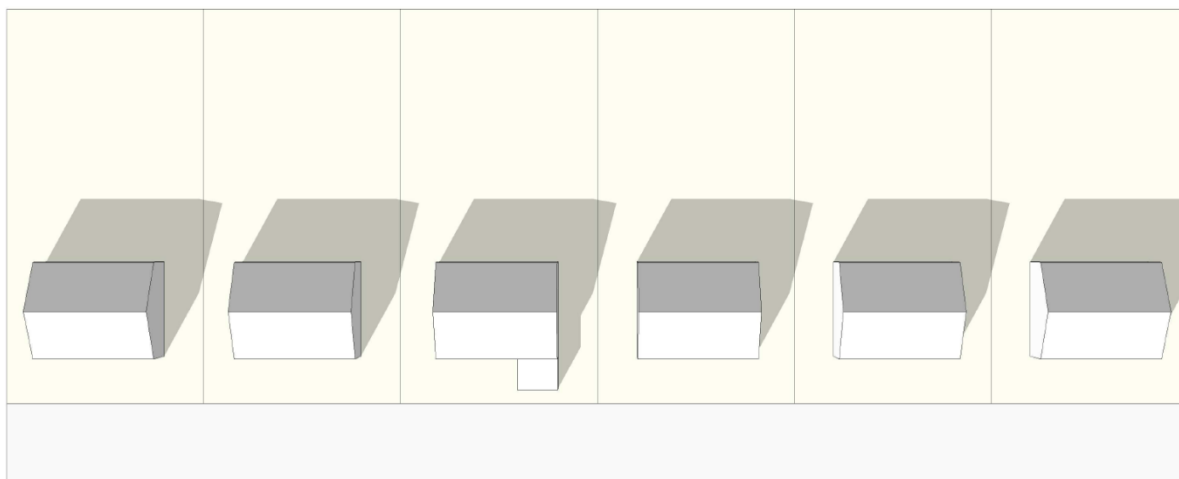
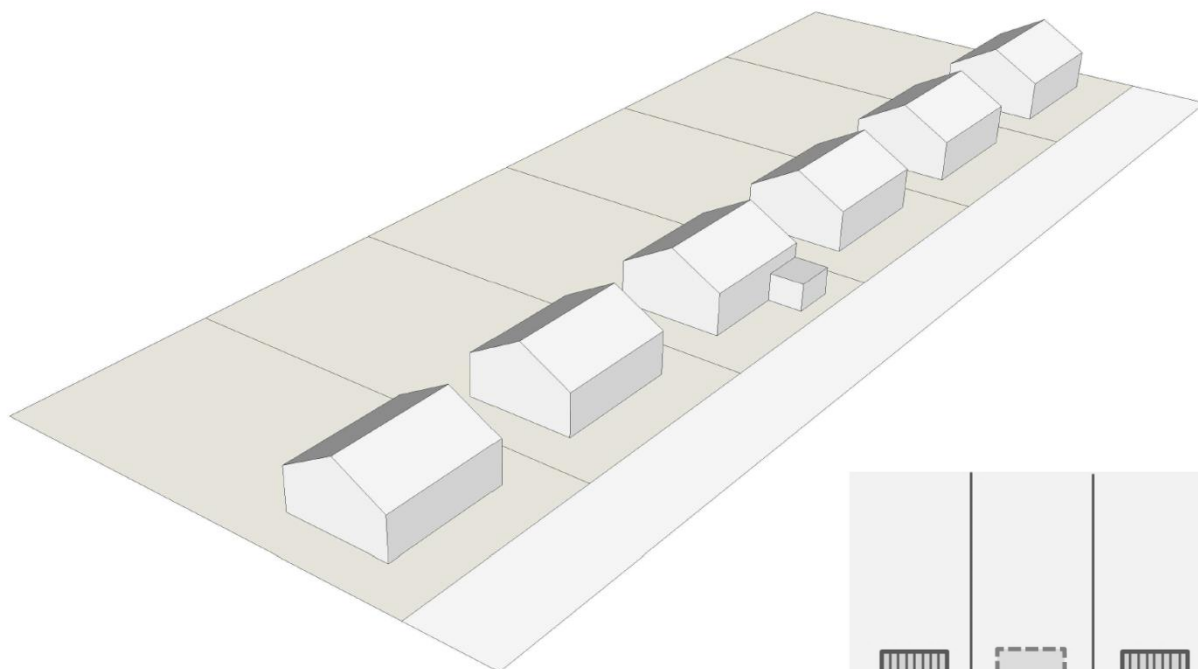
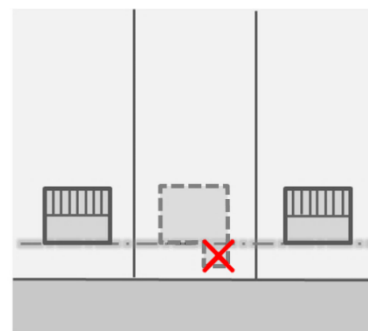
Nepřípustné předsazení části objektu přes stavební čáru

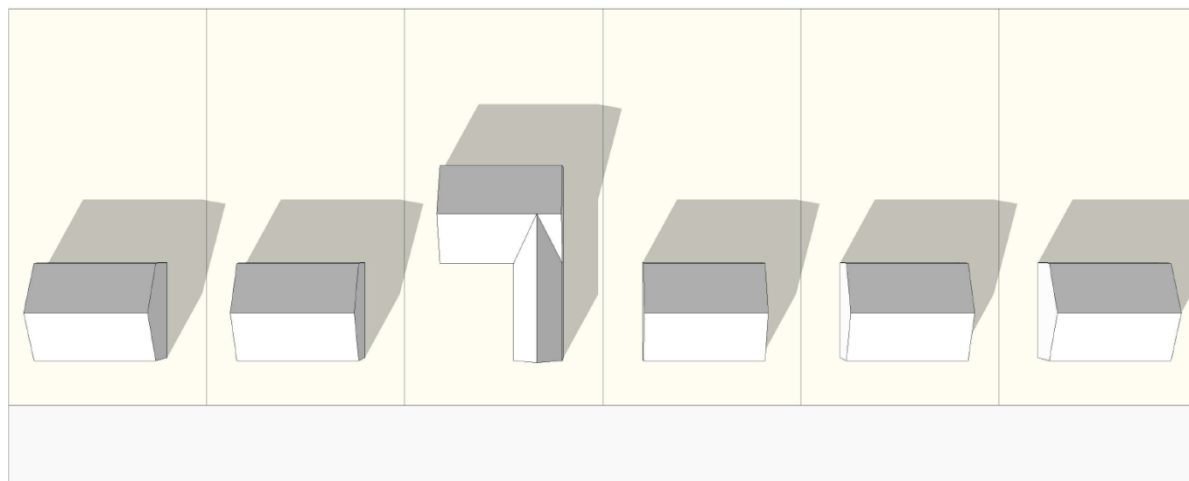
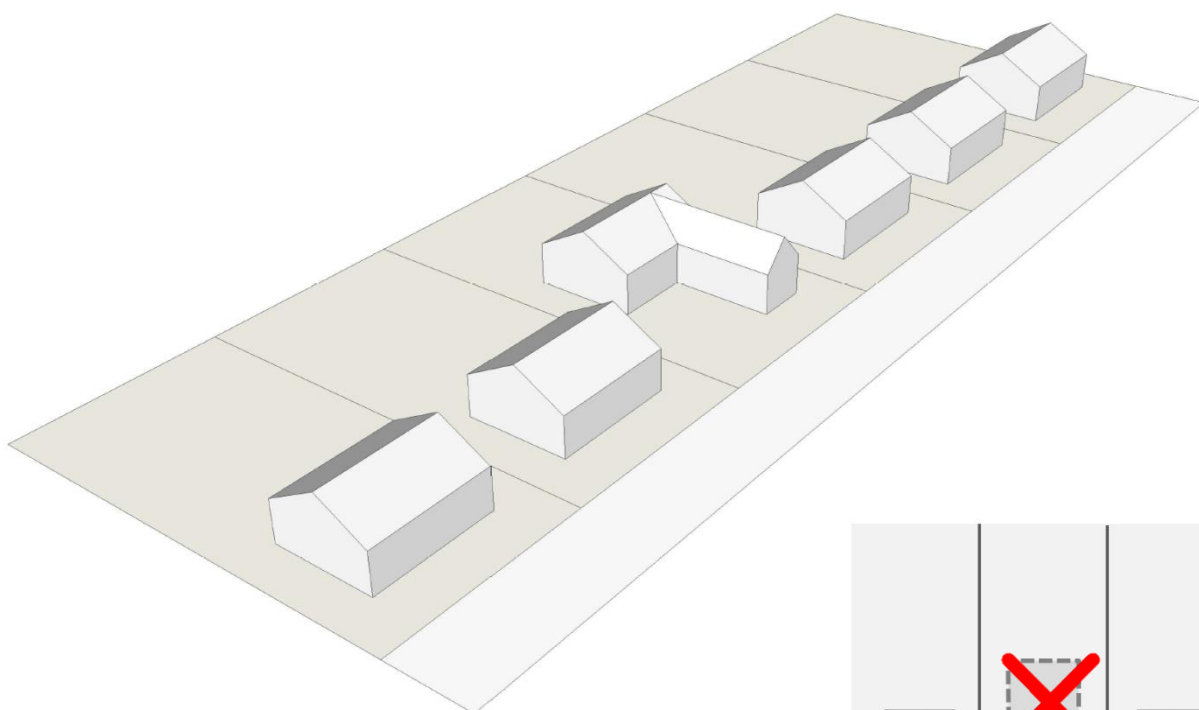
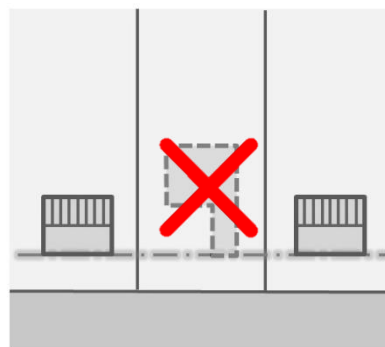
Nepřípustné odsazení hlavního objektu od stavební čáry

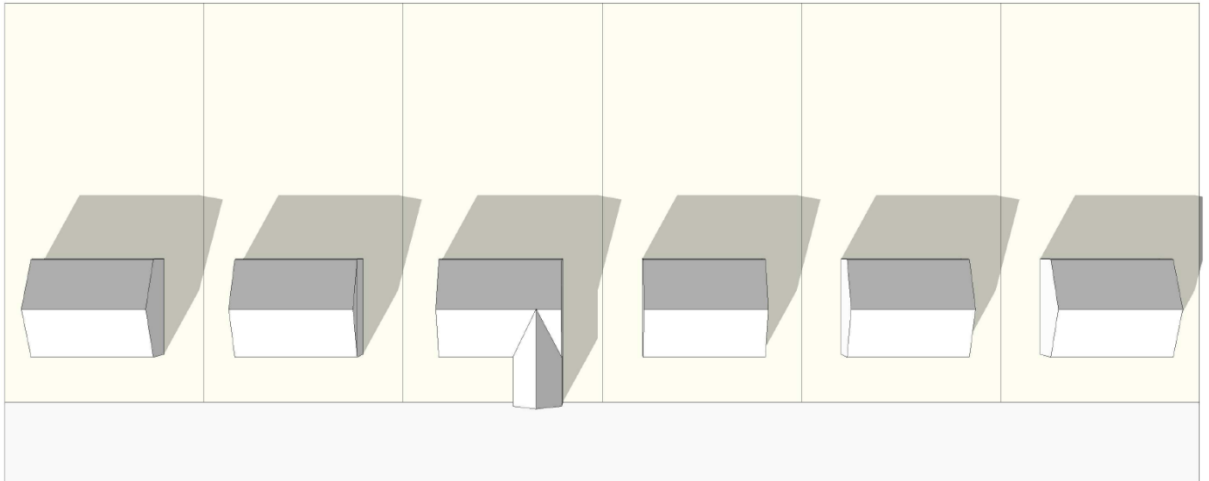
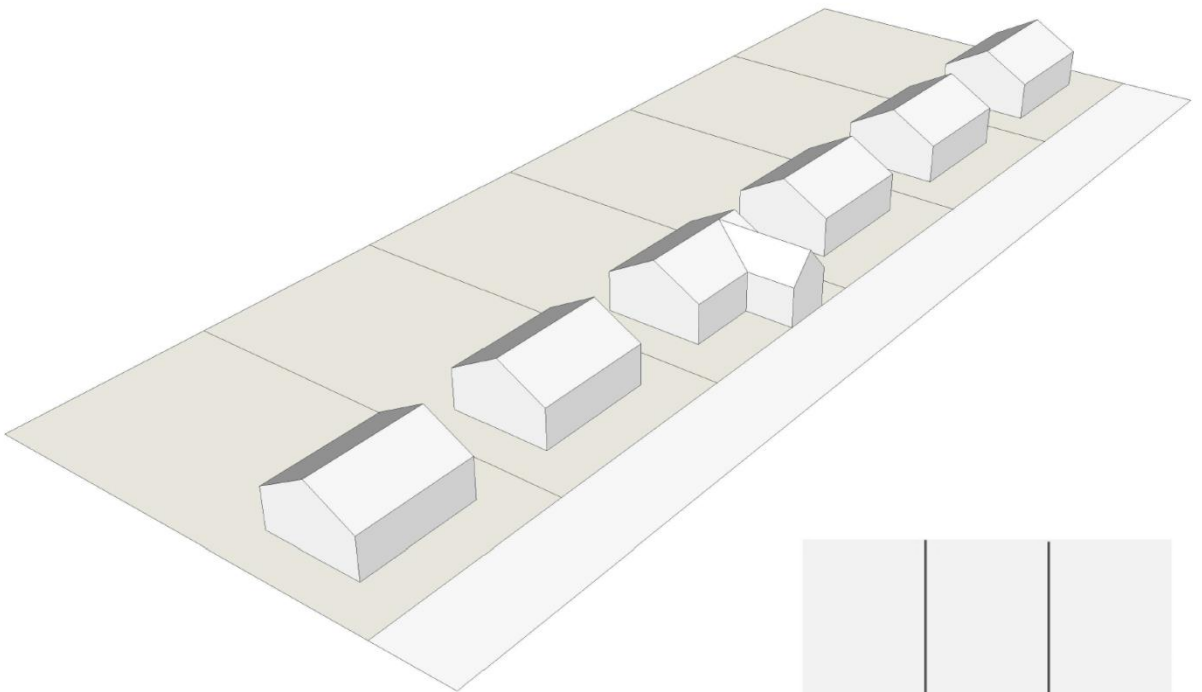
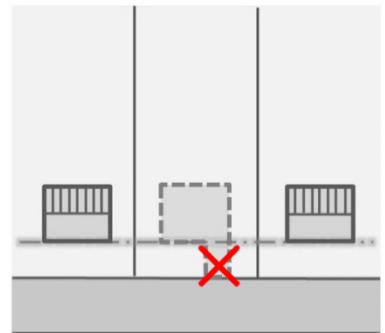
Nepřípustné předsazení části objektu přes stavební čáru
