ÚZEMNÍ STUDIE

**RUDIMOV**

**LOKALITA BI 2 – U VODOJEMU**

Grafická příloha

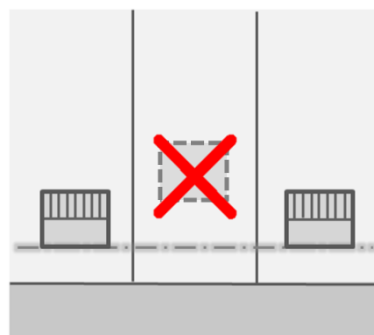
## Nepřípustné odsazení objektu od stavební čáry

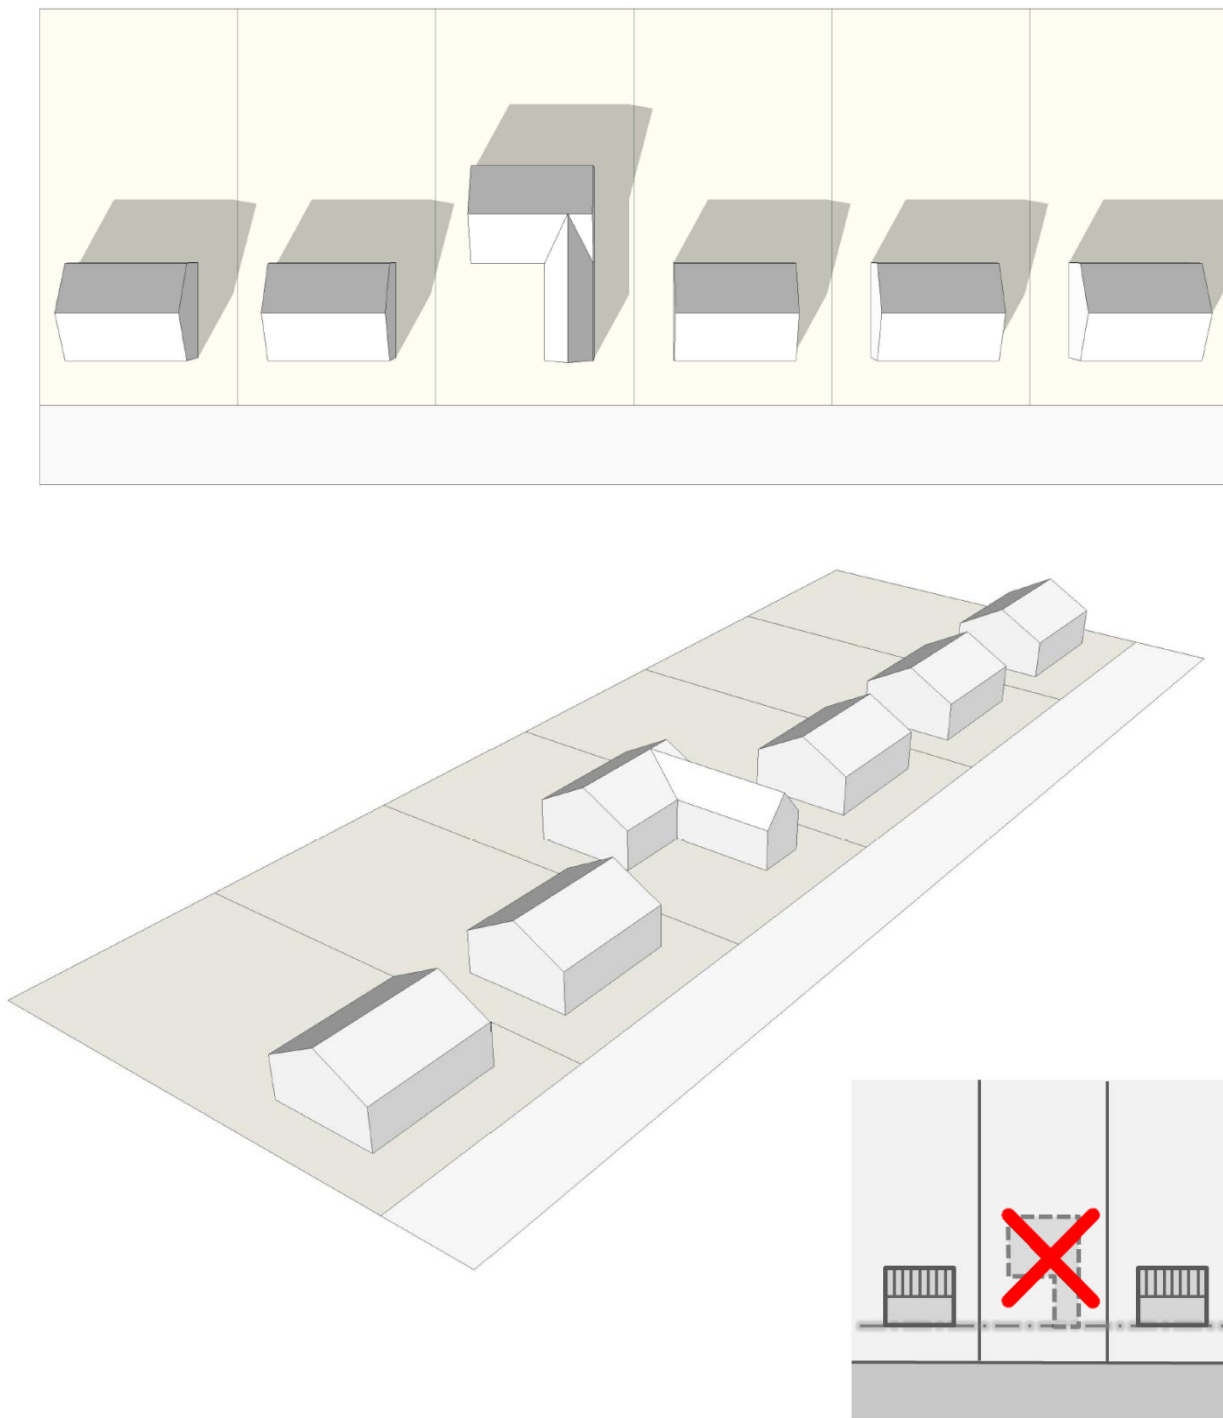
## Nepřípustné odsazení hlavního objektu od stavební čáry

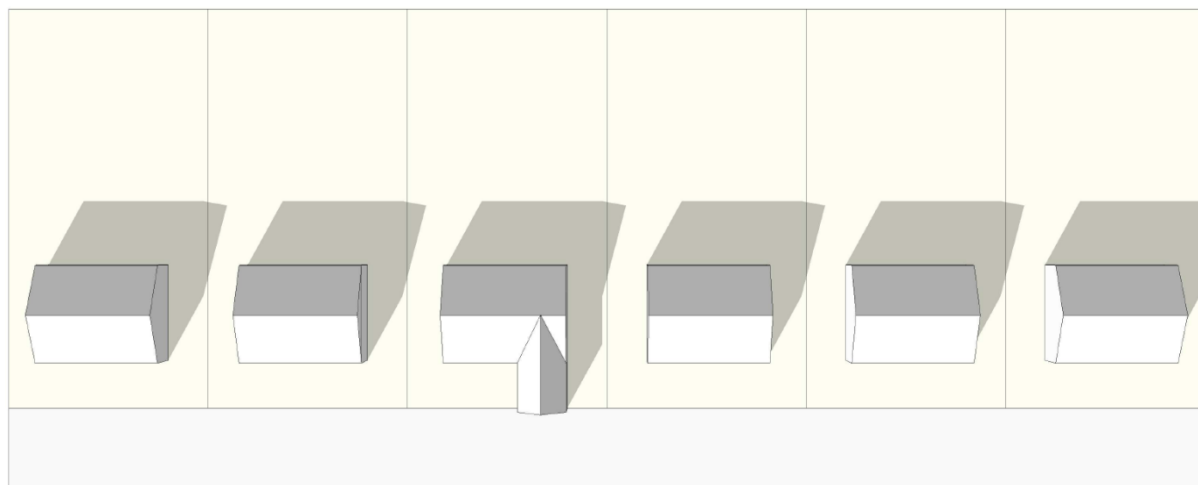
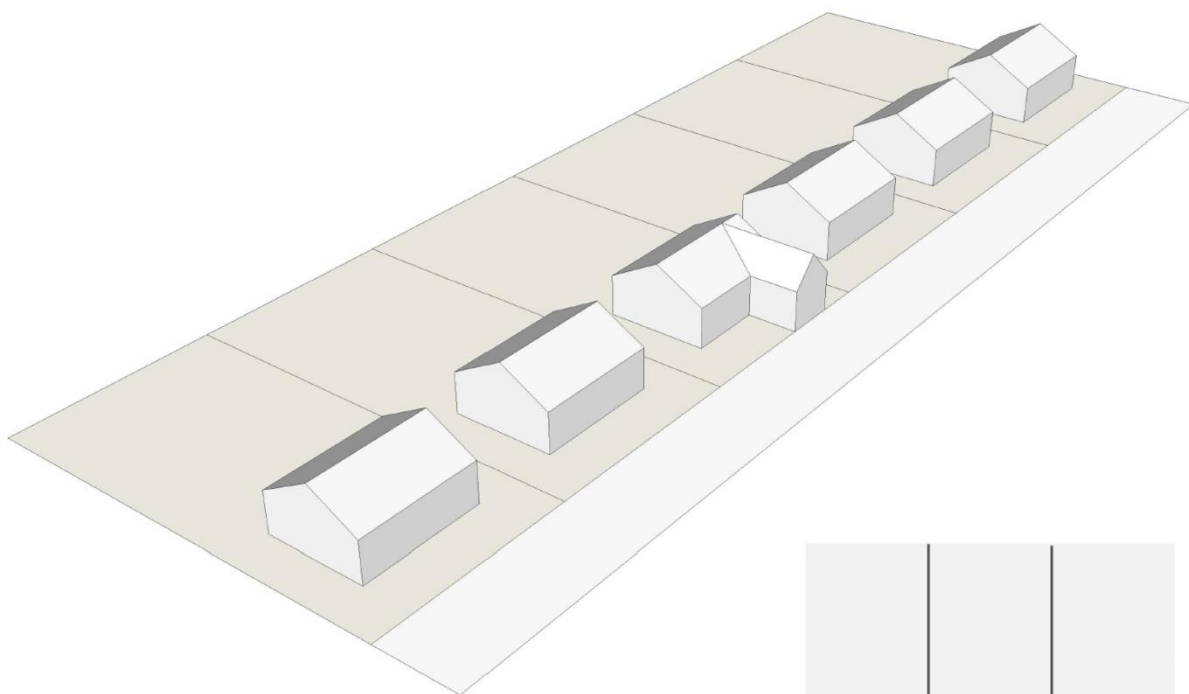
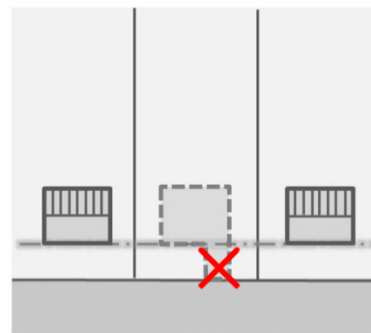
## Nepřípustné přesazení části objektu přes stavební čáru

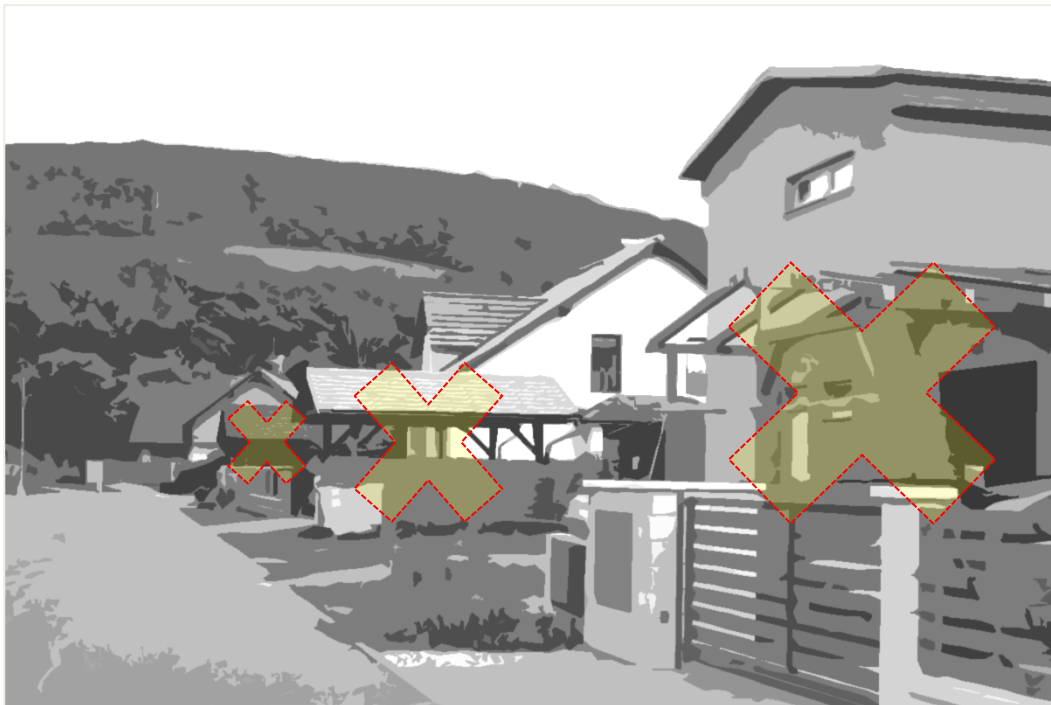
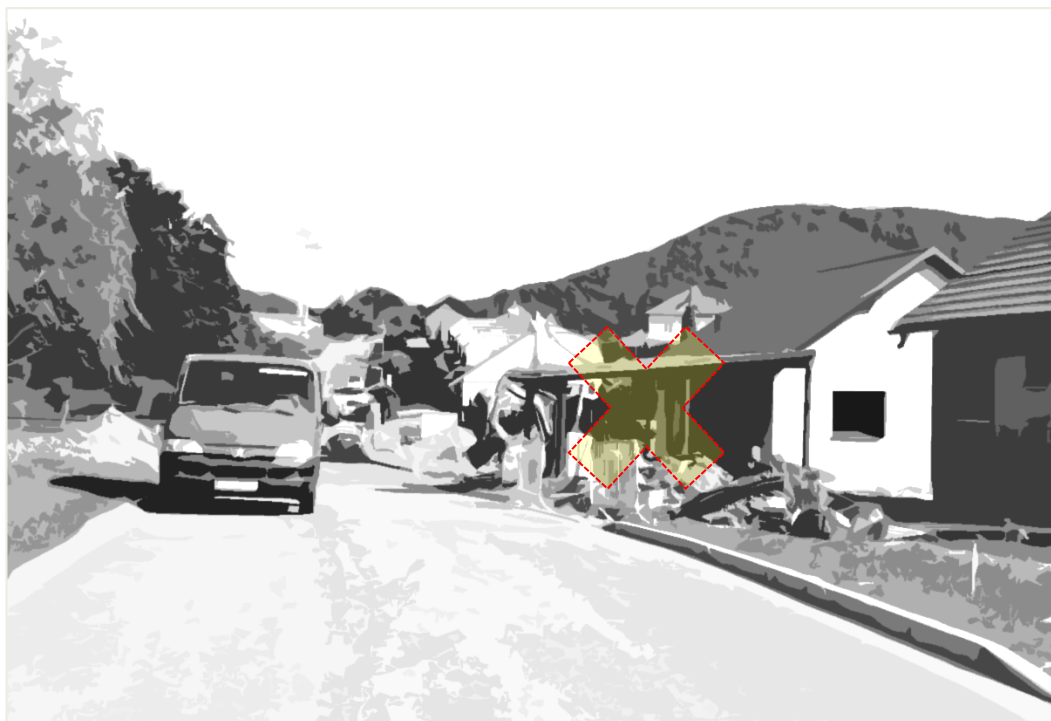
## Nepřípustné předsazení krytých parkovacích stání

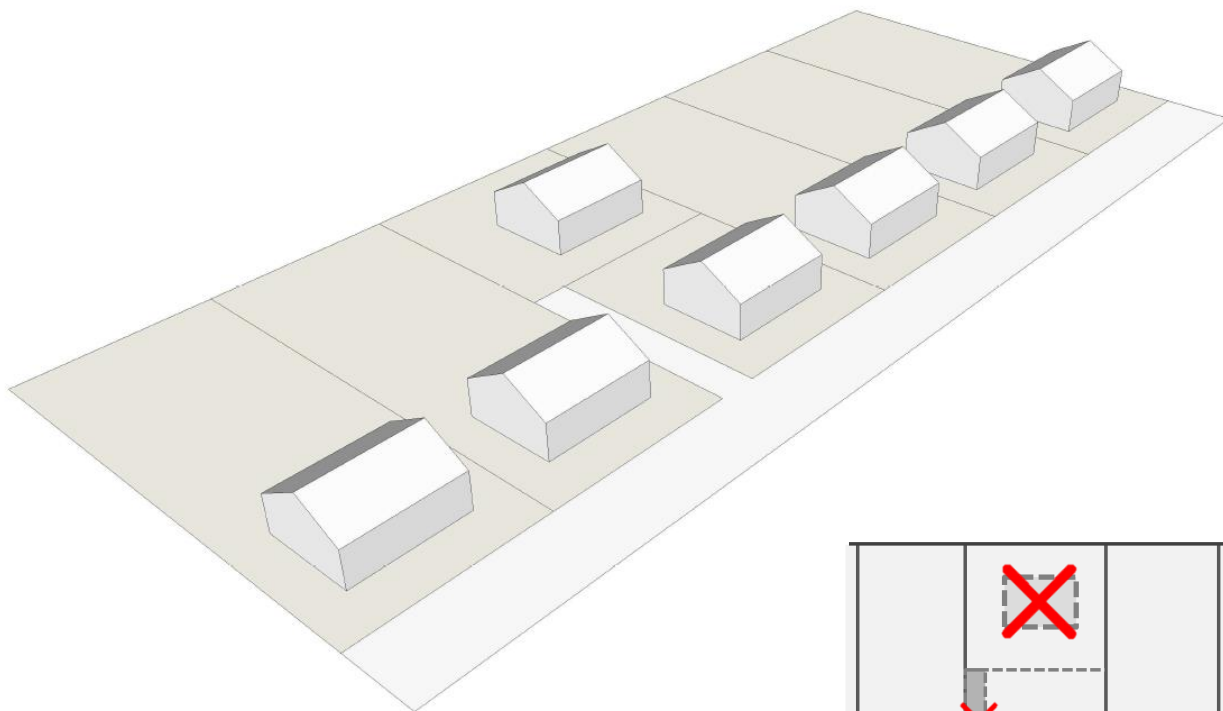
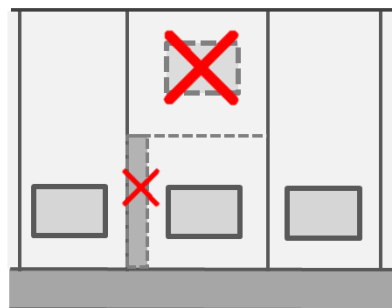
## Nepřípustné vytváření zástavby v druhé řadě

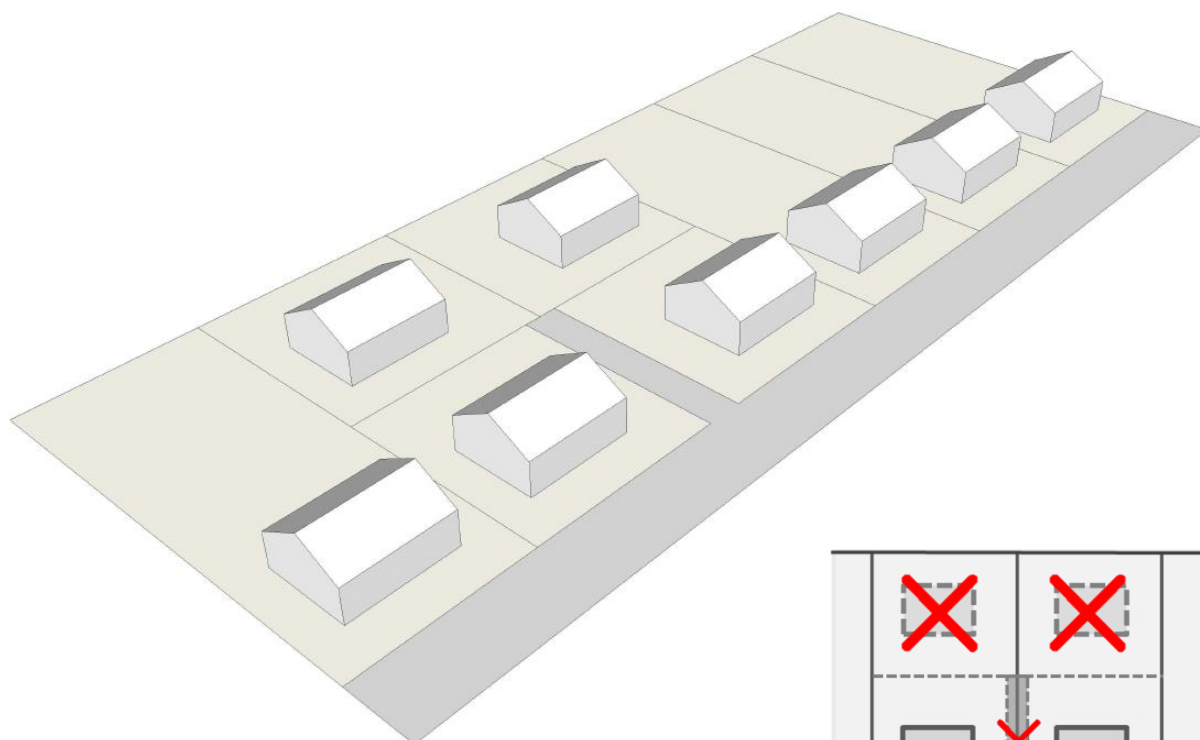
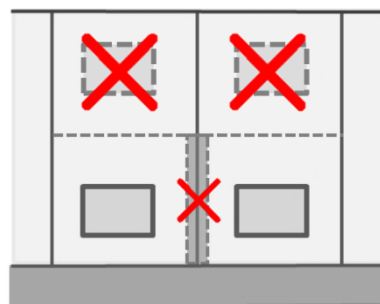
## Nepřípustné vytváření zástavby v druhé řadě
