ÚZEMNÍ STUDIE

POZLOVICE US4 – LOKALITA 18

Grafická příloha

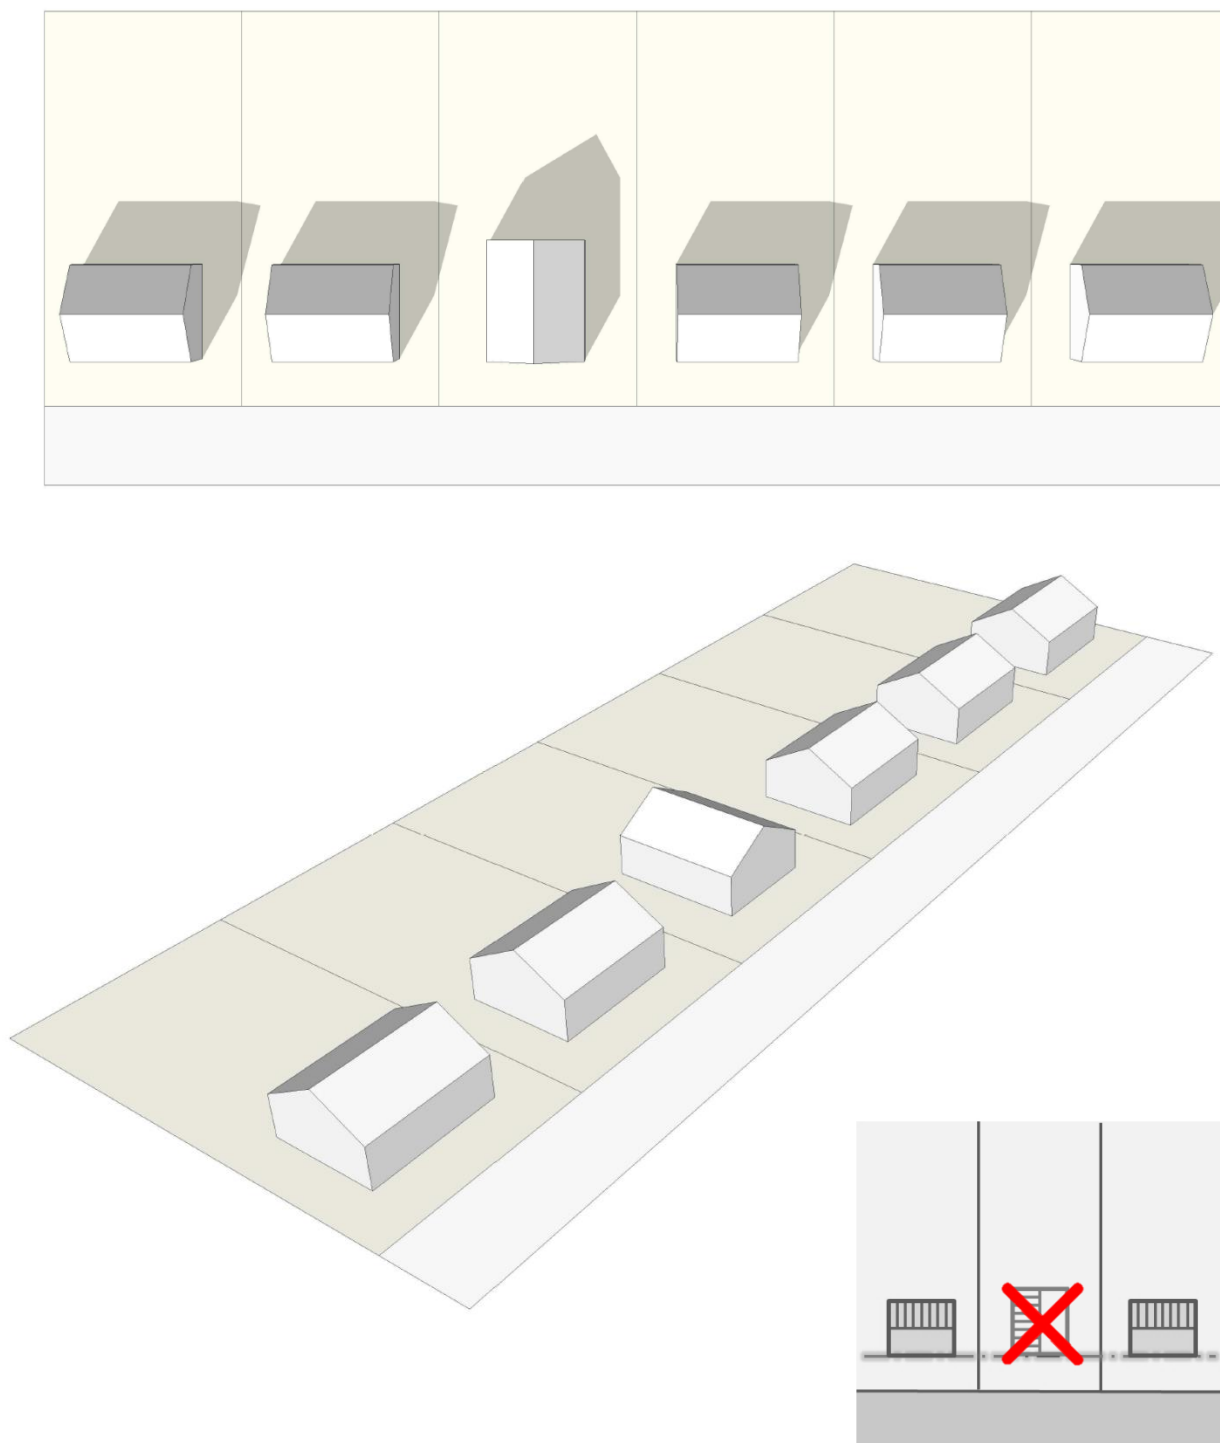
Nepřípustná orientace hlavního hřebene

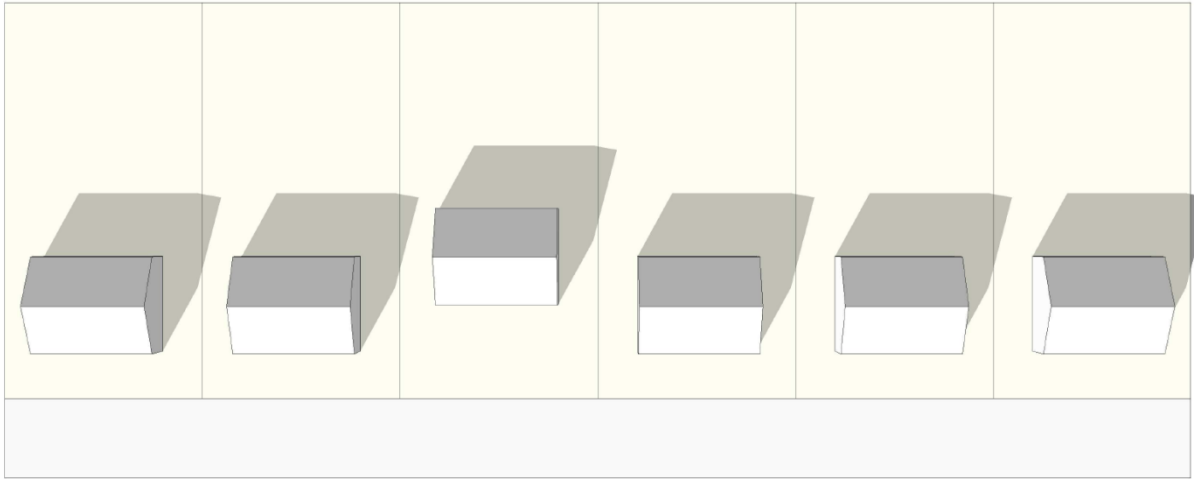
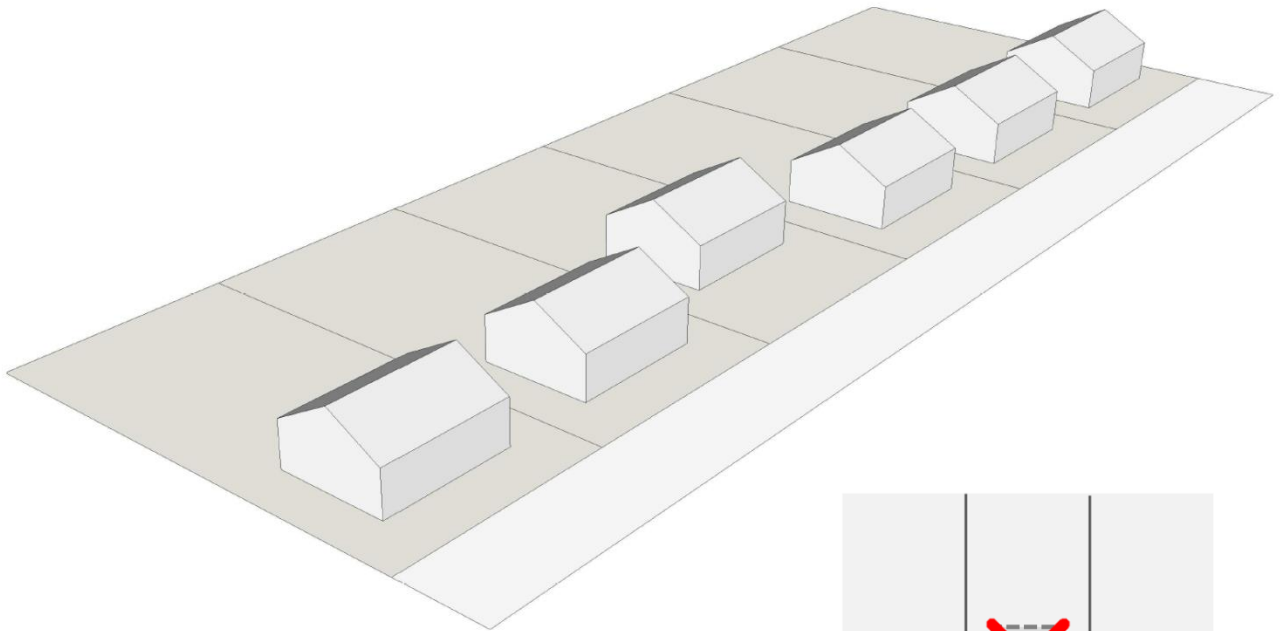
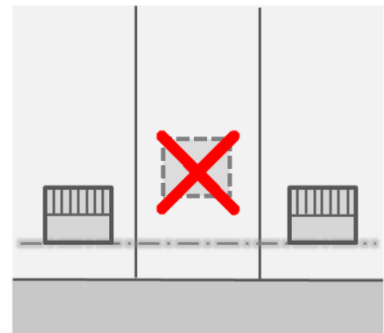
Nepřípustné odsazení objektu od stavební čáry

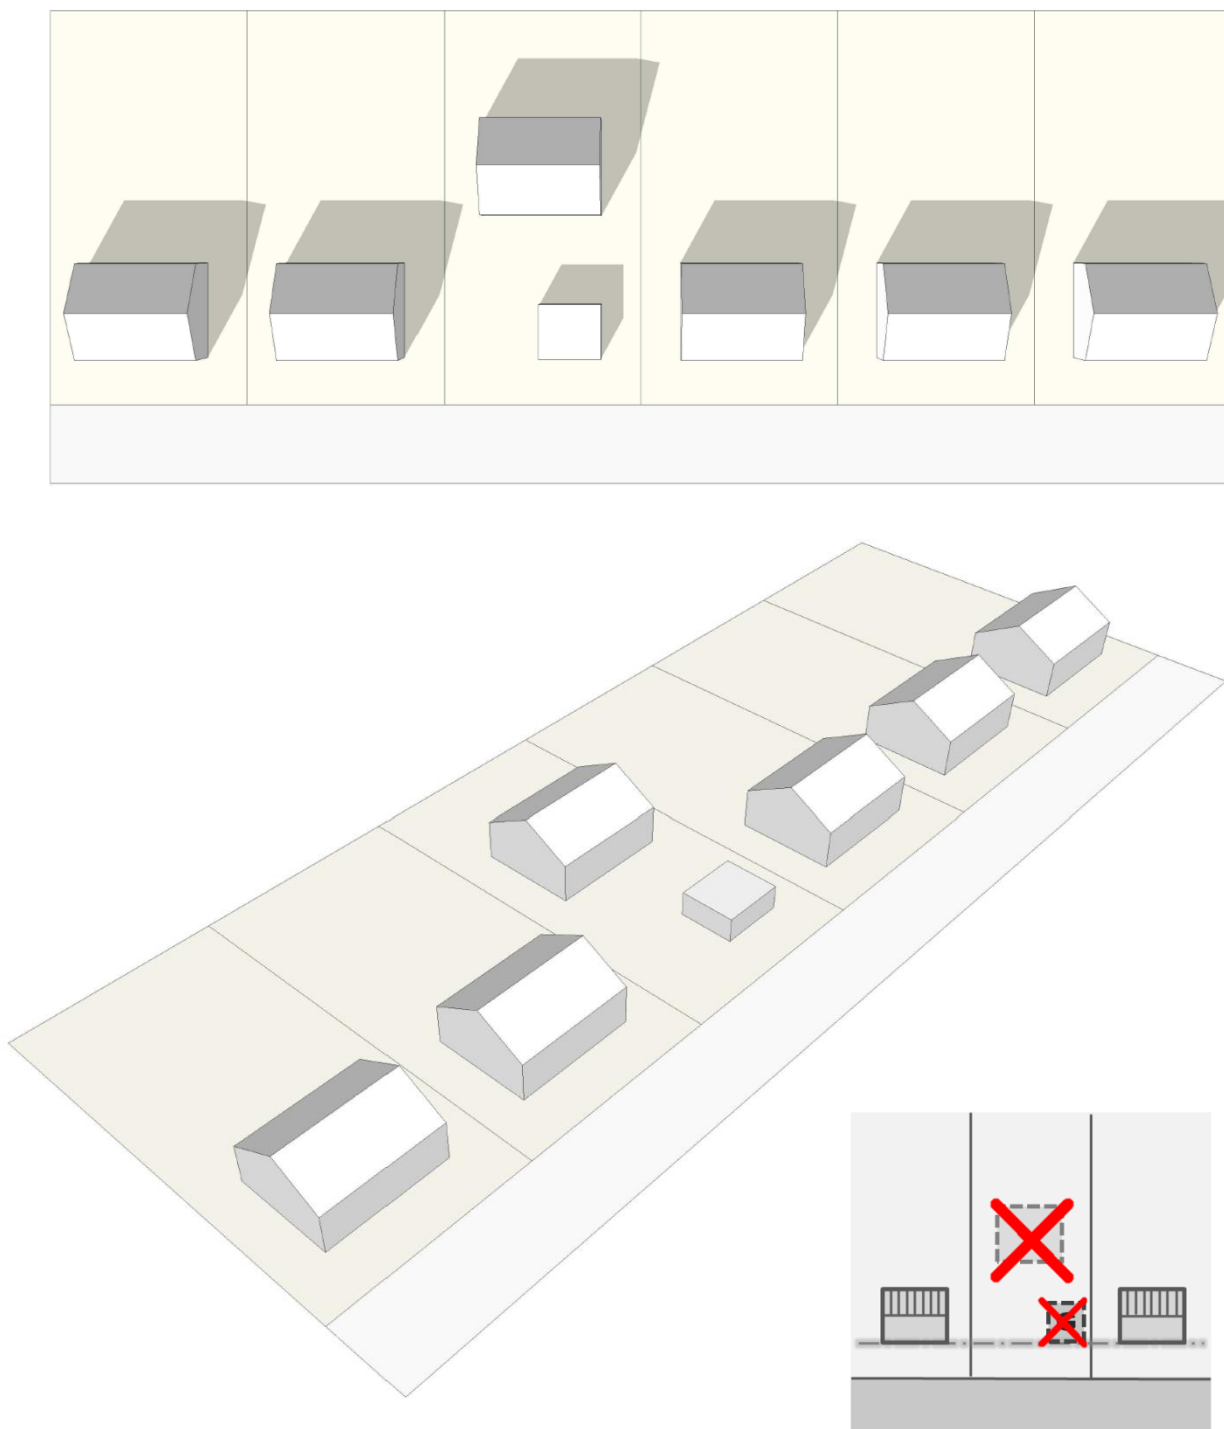
Nepřípustné odsazení hlavního objektu od stavební čáry

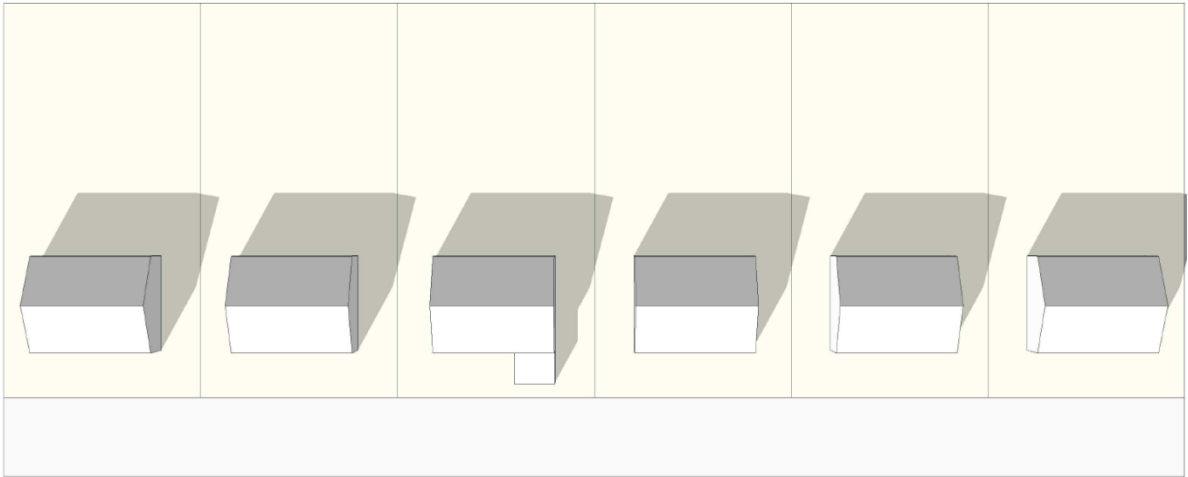
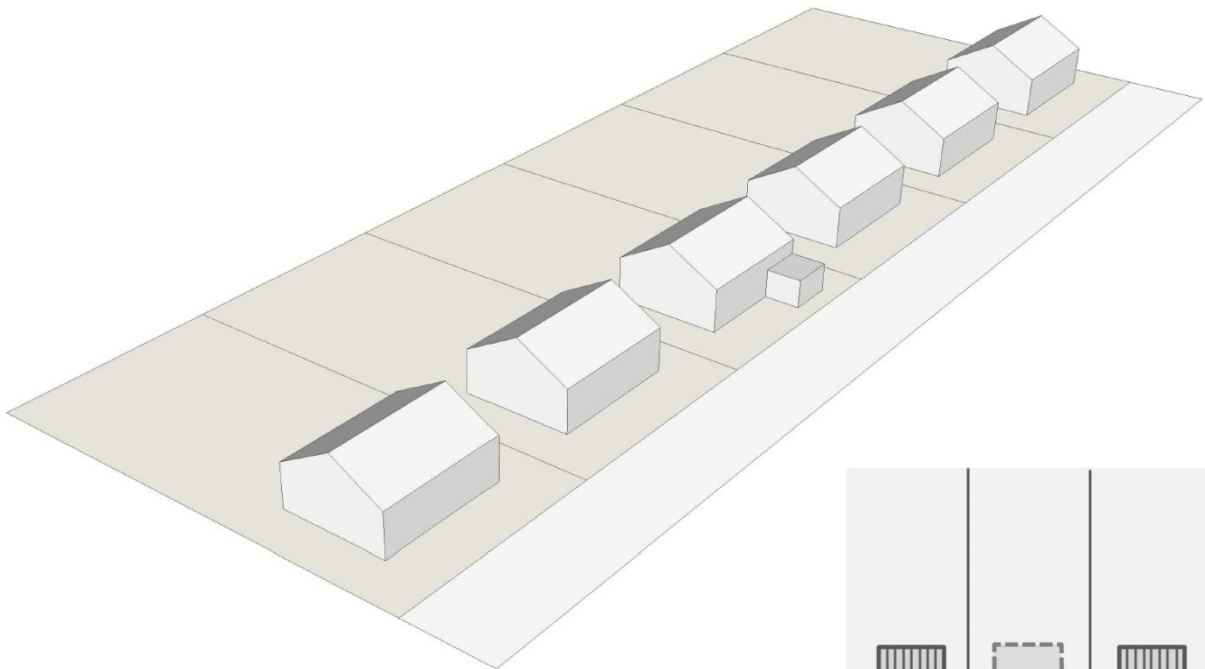
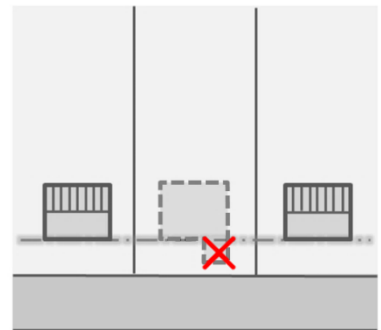
Nepřípustné předsazení části objektu přes stavební čáru

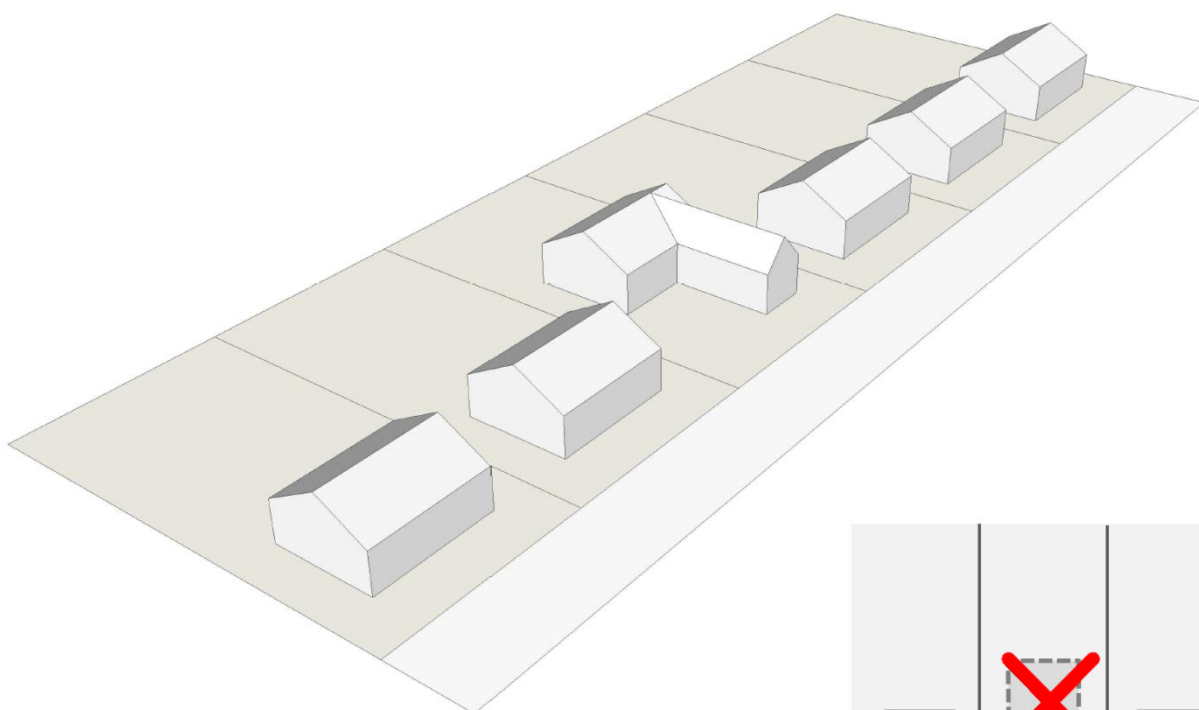
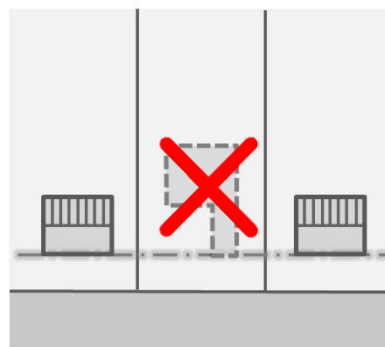
Nepřípustné odsazení hlavního objektu od stavební čáry

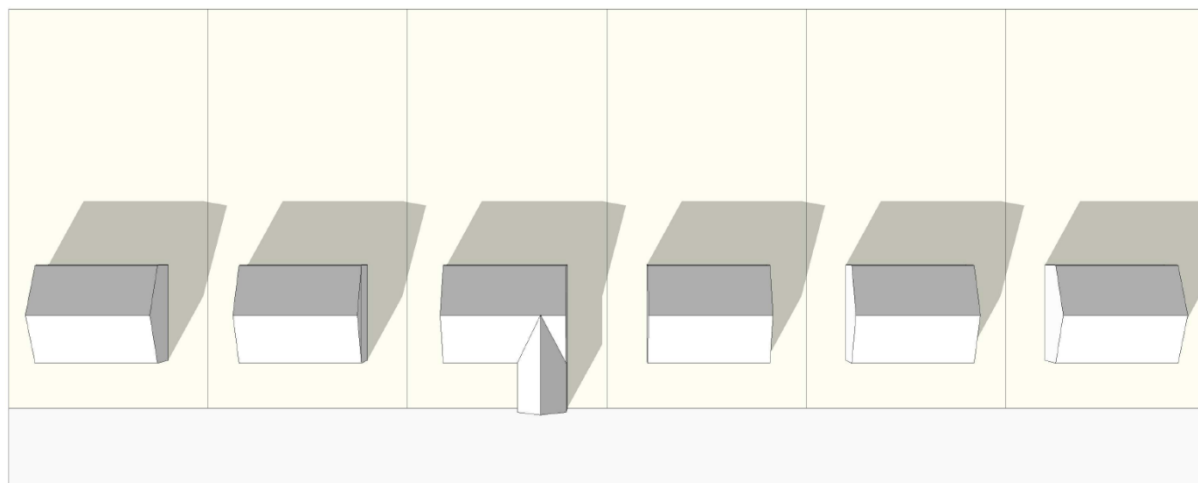
Nepřípustné předsazení části objektu přes stavební čáru

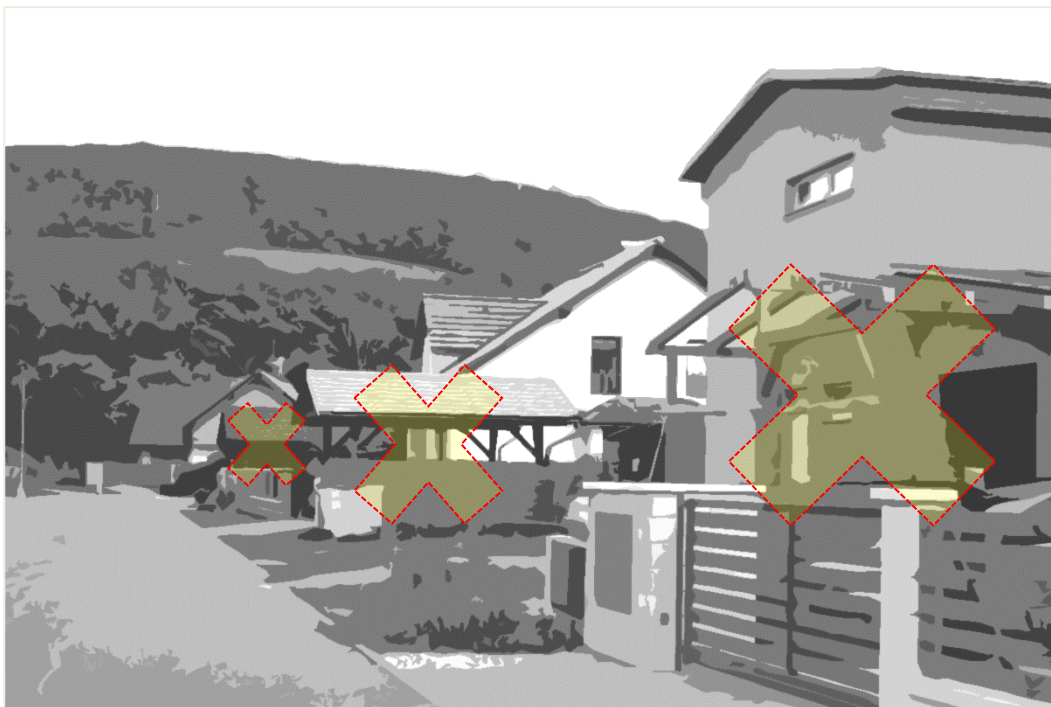
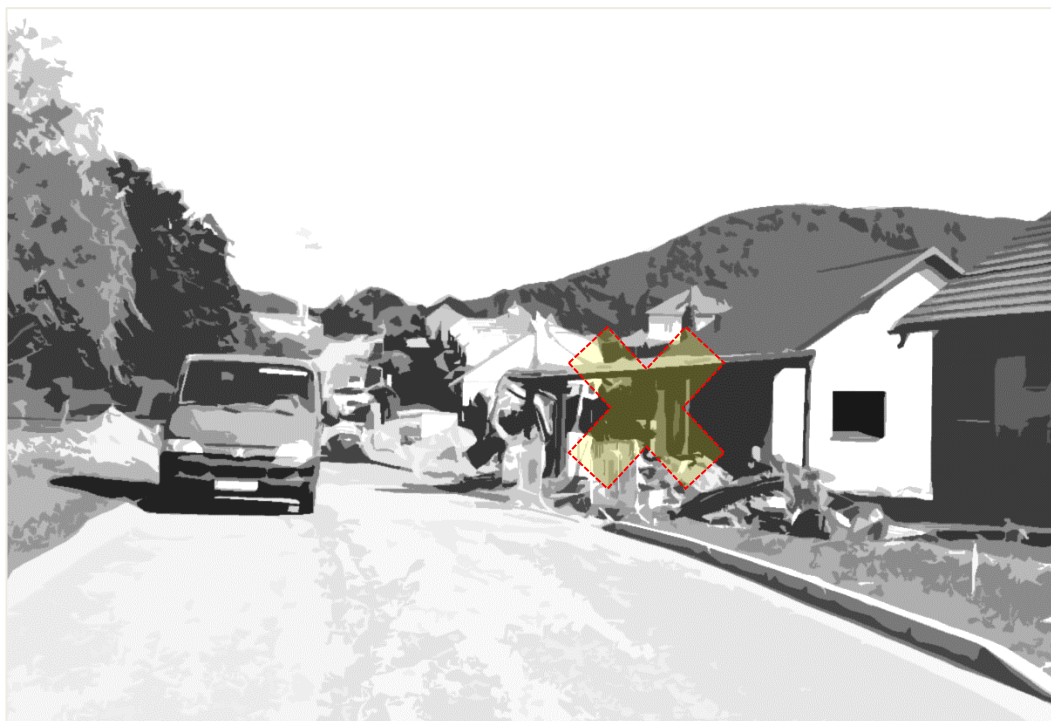
Nepřípustné předsazení krytých parkovacích stání

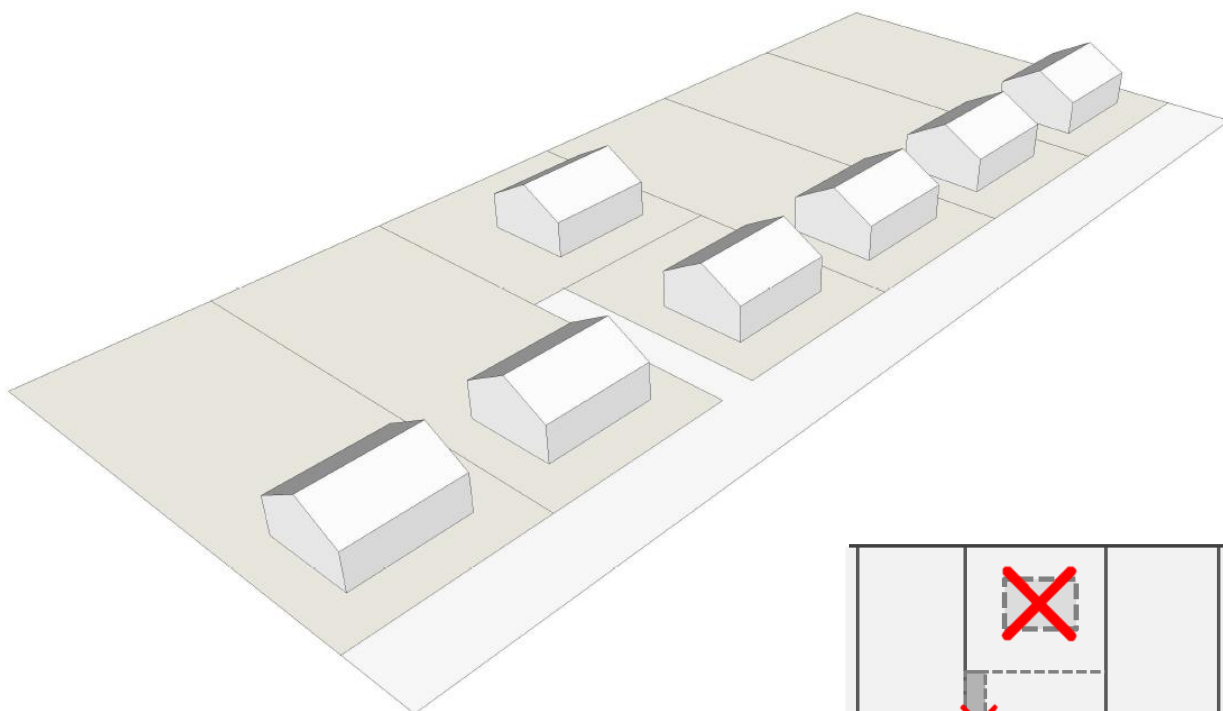
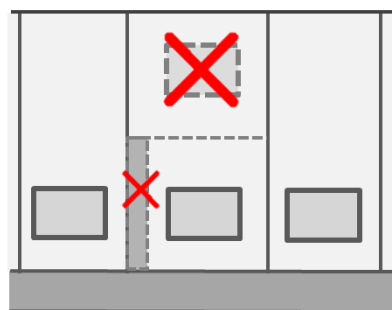
Nepřípustné vytváření zástavby v druhé řadě

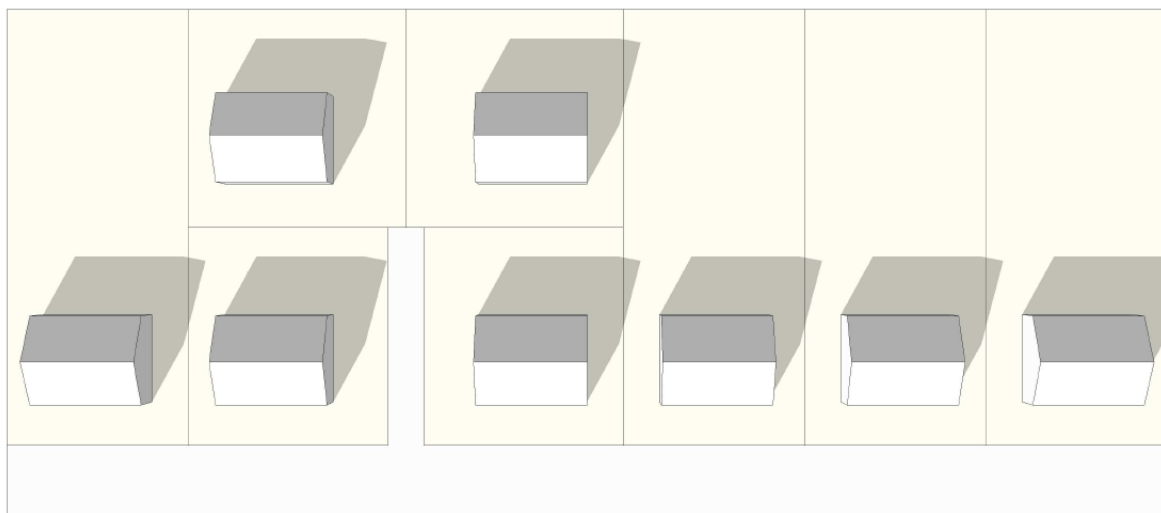
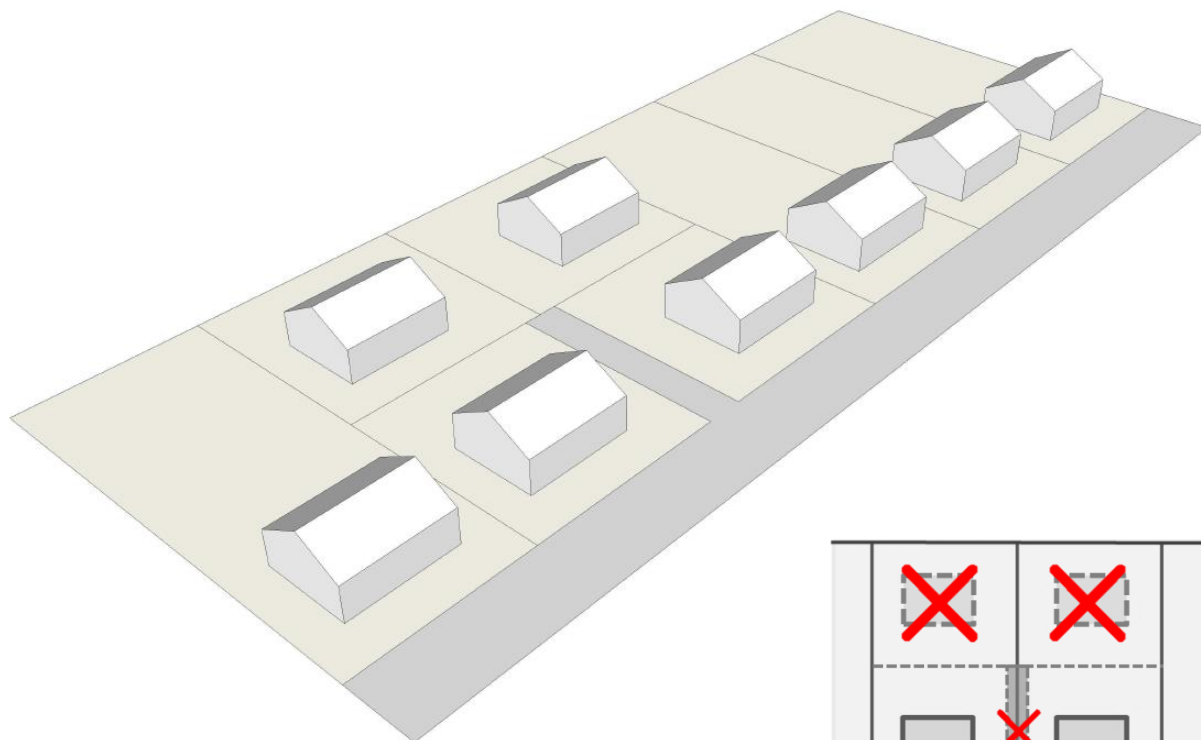
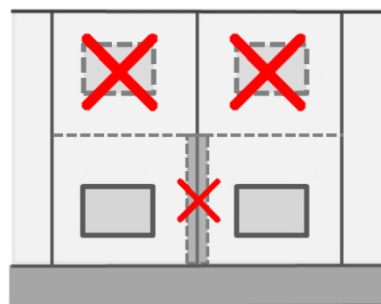
Nepřípustné vytváření zástavby v druhé řadě
